**Número de Informe: 35/2013
20 de Diciembre de 2013**

INFORME FINAL N° 35 DE 2013, SOBRE
AUDITORÍA AL PROGRAMA 02 INVERSIÓN
REGIONAL DEL FONDO NACIONAL DE
DESARROLLO REGIONAL DEL GOBIERNO
REGIONAL DE ATACAMA.

FOTOGRAFÍAS CONTRATO MANTENIMIENTO VIAL COMUNA DE VALLENAR

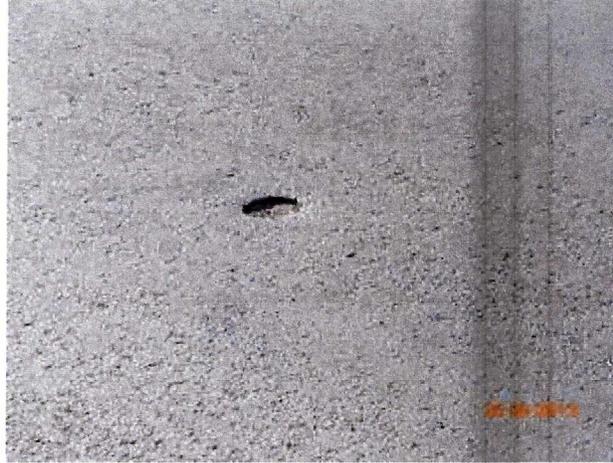
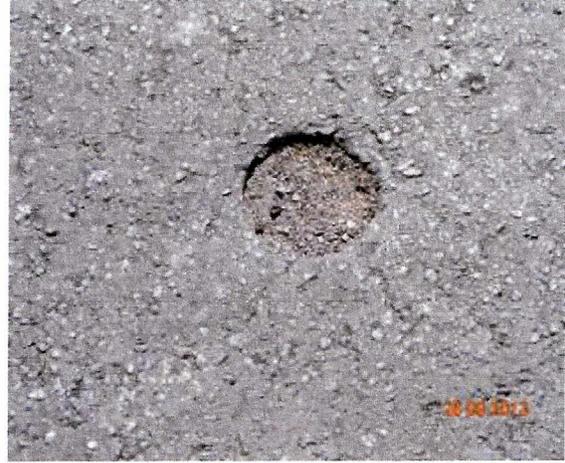
Fotografía N° 1: Extracción de testigo sin relleno.

Fotografía N° 2: Extracción de testigo sin relleno.

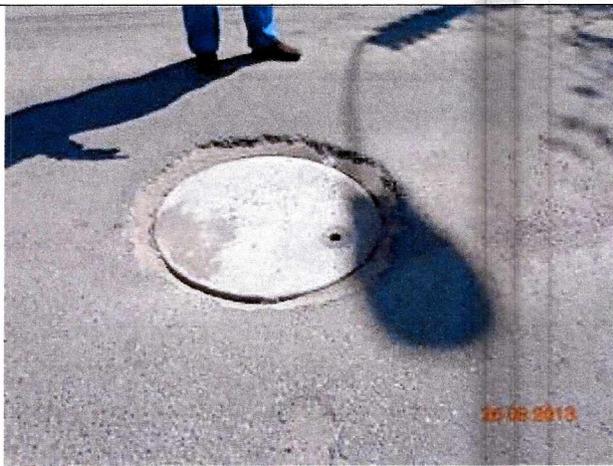
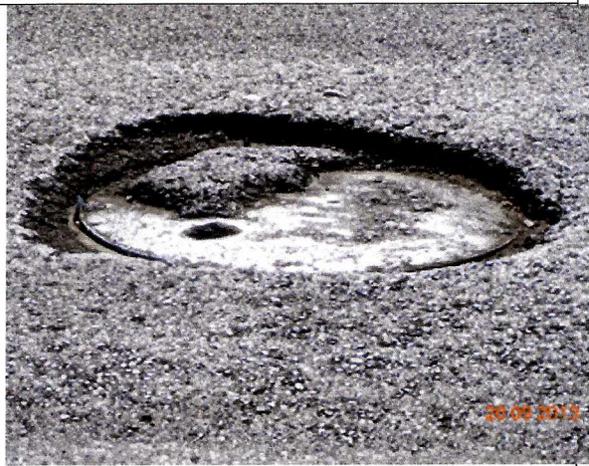
Fotografía N° 3: Cámara de inspección bajo nivel de calzada.

Fotografía N° 4: Cámara de inspección bajo nivel de calzada.

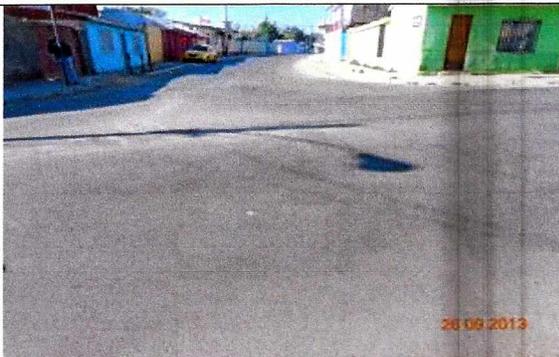
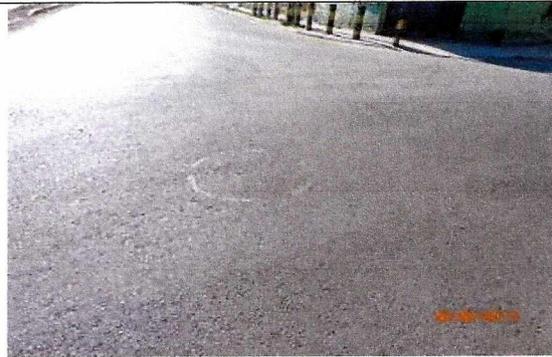
Fotografía N° 5: Cámara de inspección cubierta por la carpeta y sin demarcación.

Fotografía N° 6: Cámara de inspección cubierta por la carpeta y sin demarcación.

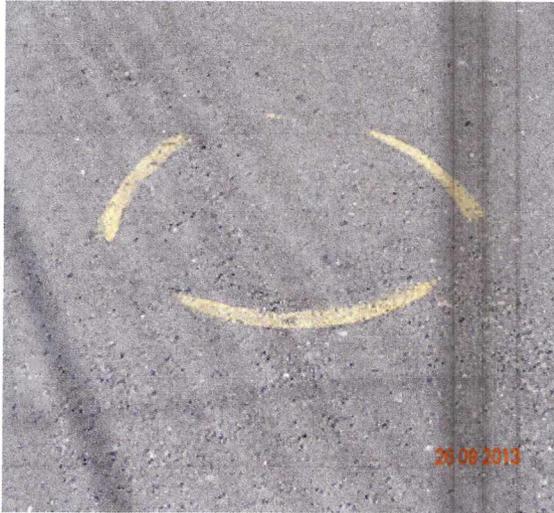
Fotografía N° 7: Cámara de inspección sin demarcación.

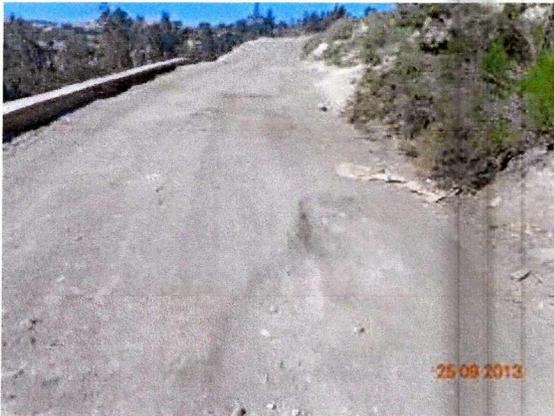
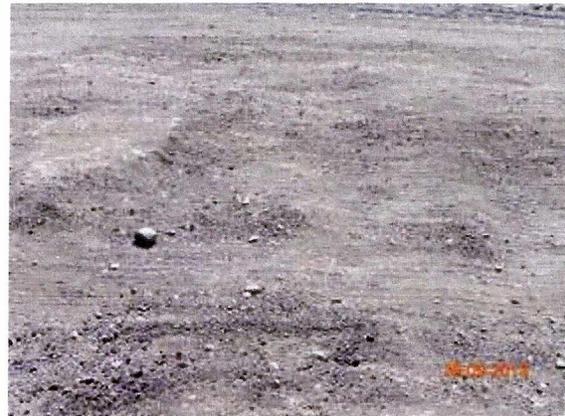
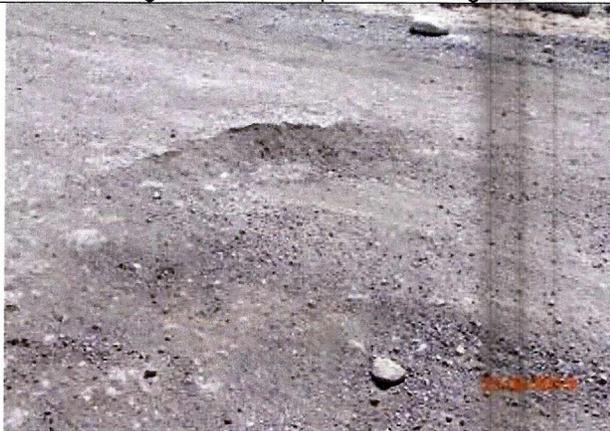
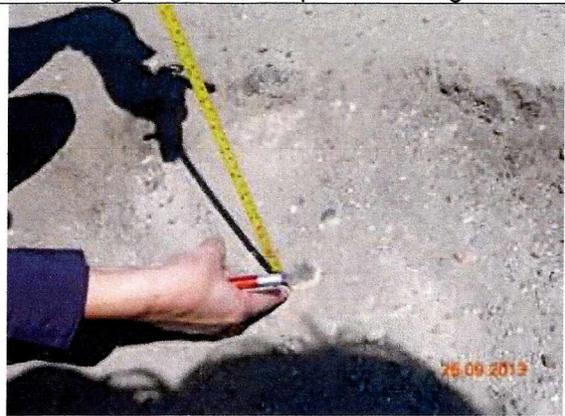
Fotografía N° 9: Reperfilado irregular.

Fotografía N° 10: Reperfilado irregular.

Fotografía N° 11: Reperfilado irregular.

Fotografía N° 12: Reperfilado irregular.

13. Sobre las observaciones contenidas en el acápite examen de cuentas, numerales 1.4.5 y 1.4.6, sobre obras de mitigación y suministro de soleras que no evidencian especificaciones técnicas y presentan defectos constructivos, se mantiene lo objetado, debiendo el mandante resolver con la unidad técnica la correcta ejecución de las partidas objetadas, con informe visado por un profesional competente, otorgándose un plazo de 60 días a contar de la fecha del presente informe final.

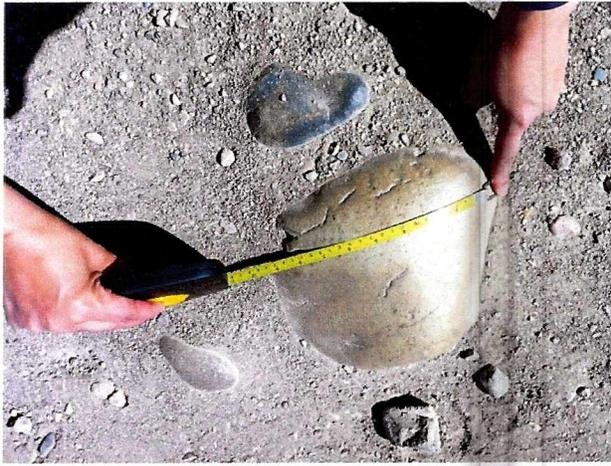
Fotografía N° 13: Reperfilado con material con sobre tamaño.

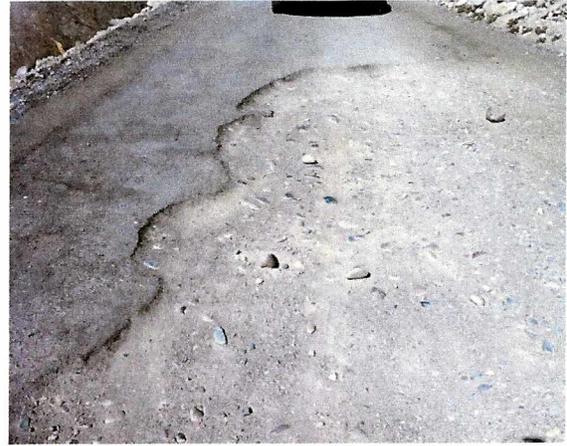
Fotografía N° 14: baches.

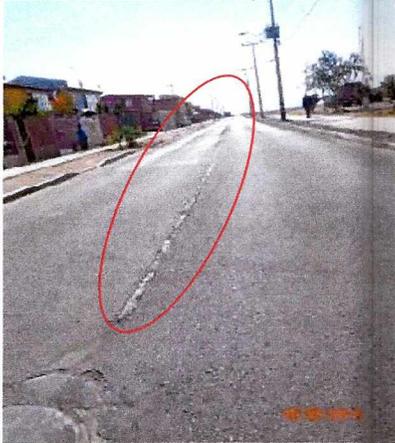
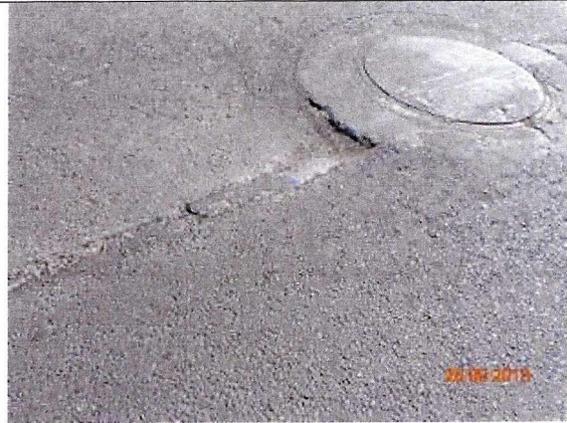
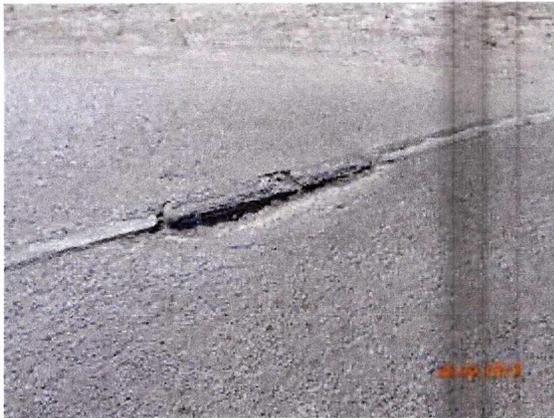
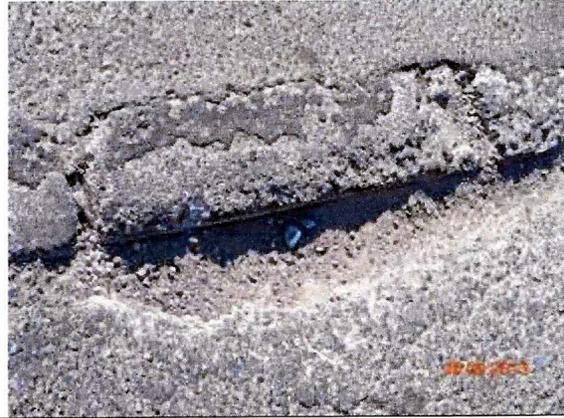
Fotografía N° 15: Soleras incorporadas en medio de calzadas.

Fotografía N° 16: Soleras incorporadas en calzada.

Fotografía N° 17: Soleras incorporadas.

Fotografía N° 18: Soleras incorporadas.

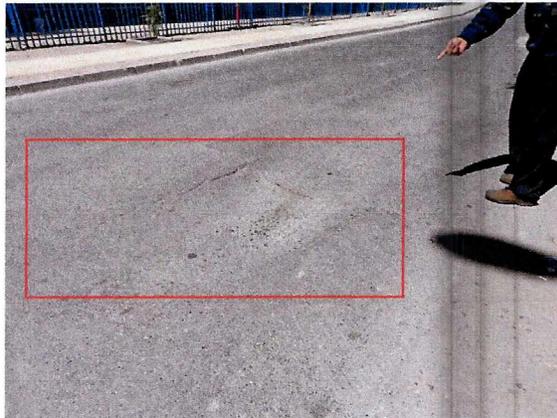
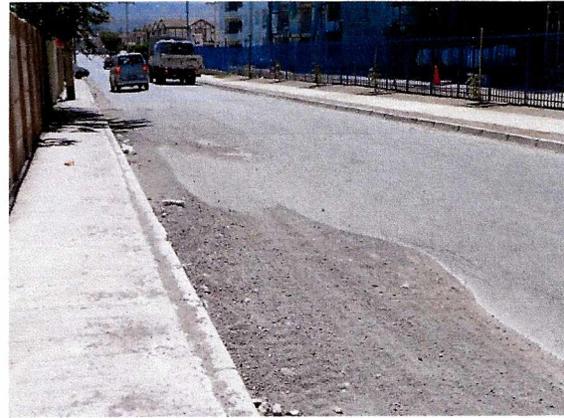
Fotografía N° 1: Asentamiento calzada asfáltica.

Fotografía N° 2: Asentamiento calzada asfáltica.

22. De las observaciones expuesta en el acápite examen de cuentas, numerales 2.7.1, 2.7.2 y 2.7.3, sobre los defectos constructivos observados, corresponde mantener las observaciones señaladas, de manera que el mandante deberá acreditar la corrección de terminación las partidas objetadas con los debidos respaldos técnicos, en cumplimiento a las especificaciones técnicas del proyecto, situación que debe ser informada a esta Entidad de Control en un plazo de 60 días a contar de la fecha de recepción del presente informe.

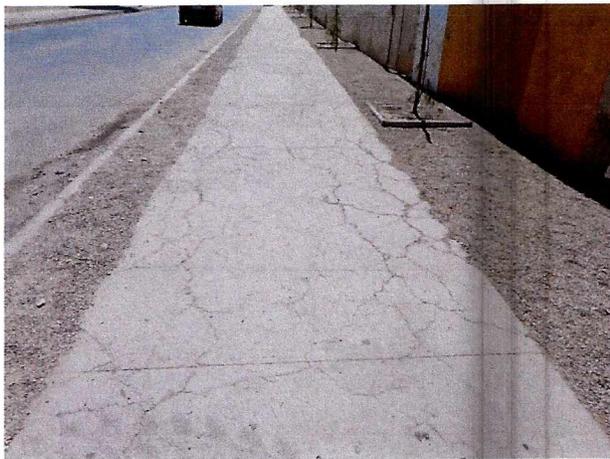
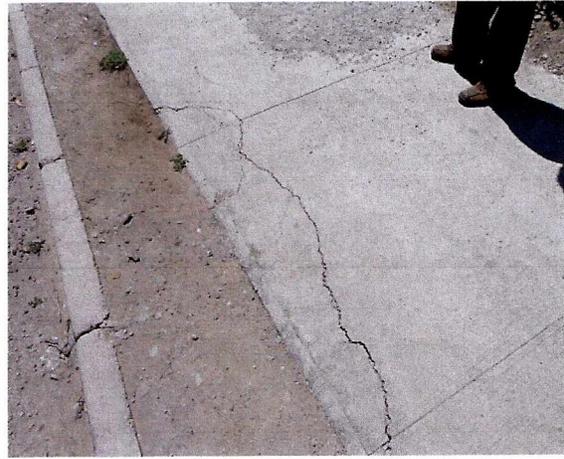
Respecto a la partida “aceras de hormigón” del numeral 4.5 de las especificaciones técnicas, se constataron paños de veredas fisurados y con desprendimientos en el tramo comprendido entre Leonidas Pérez y Avenida Copayapu. Asimismo, se verificó la aparición de grietas en paños de veredas ya reparados, en sectores entre Avenida Copayapu y Leonidas Pérez, condición que incumple el acápite introducción de las especificaciones técnicas del proyecto, en cuanto señala que los trabajos deben realizarse conforme a las normas técnicas establecidas, dentro de las cuales se contempla el código de normas y especificaciones técnicas de obras de pavimentación del MINVU. Ver anexo N° 2, fotografías N°s. 3 y 4.

Fotografía N° 3: Veredas con fisuras.

Fotografía N° 4: Veredas con desprendimientos.

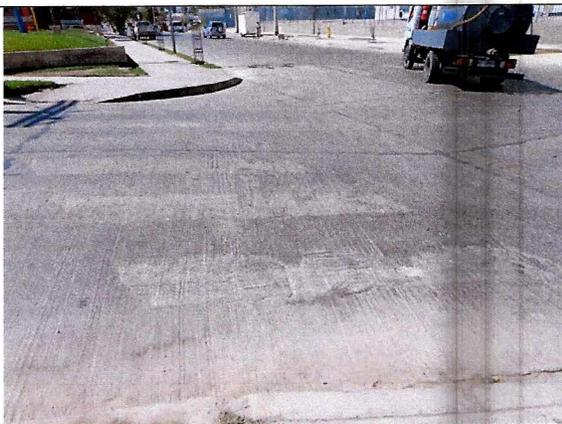
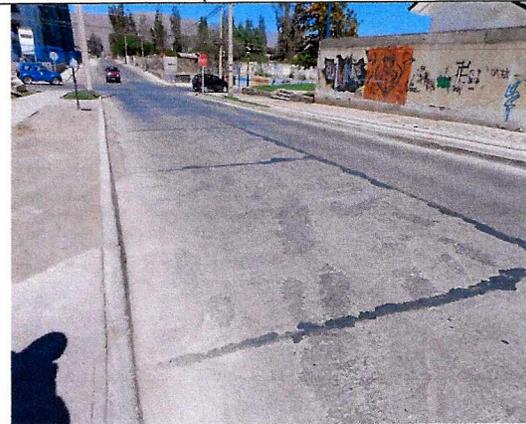
De la partida “demarcación de pavimentos” del numeral 5.2, de las especificaciones técnicas, se observó que la demarcación de algunos sectores de la calzada presenta degradación o no se evidencia dicha demarcación, lo que impide la seguridad del tránsito y peatones, vulnerando con ello lo indicado en el ítem 5.704 del Manual de Carreteras, que define los requisitos para la calidad de las terminaciones. Ver anexo N° 2, fotografías N°s. 5 y 6.

Fotografía N° 5: Demarcación degradada.

Fotografía N° 6: Omisión de demarcación.

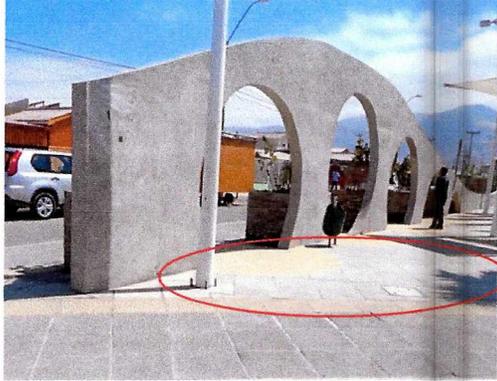
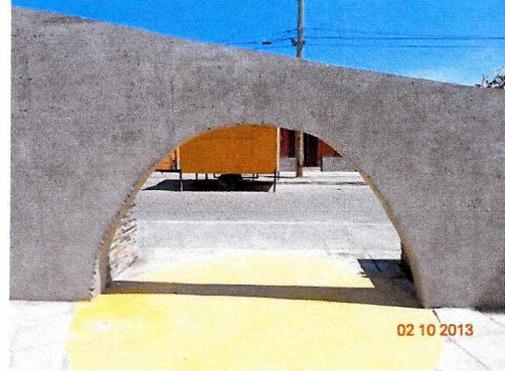
Fotografía N° 1: Pavimento distinto a lo especificado.

Fotografía N° 2: Pavimento distinto a lo especificado.

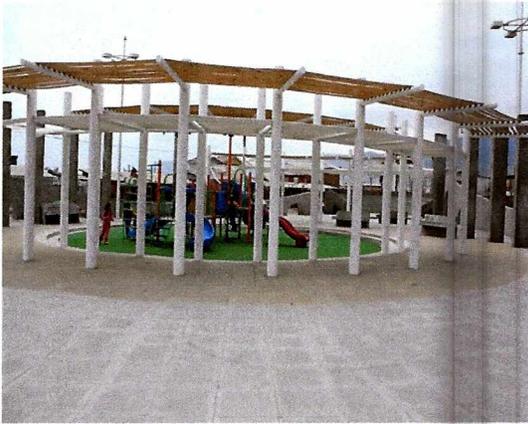
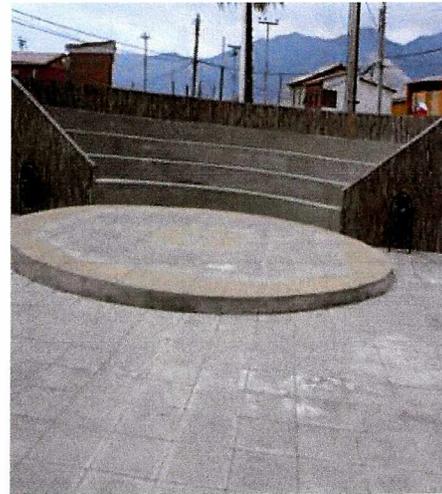
Fotografía N° 3: Pastelón de hormigón sin mixtura de adocreto.

Fotografía N° 4: Pastelón de hormigón sin mixtura de adocreto.

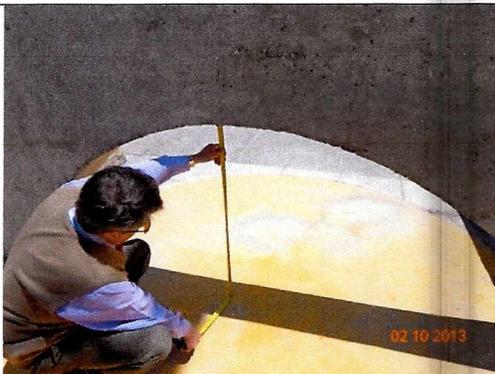
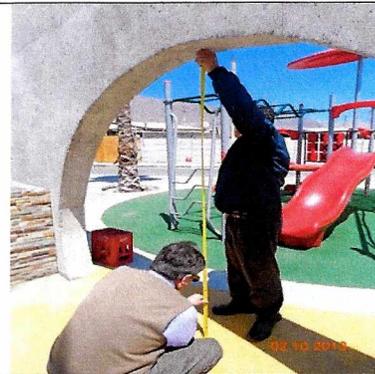
Fotografía N°5: Diferencias en radios de arcos.

Fotografía N°6: Diferencias en radios de arcos.

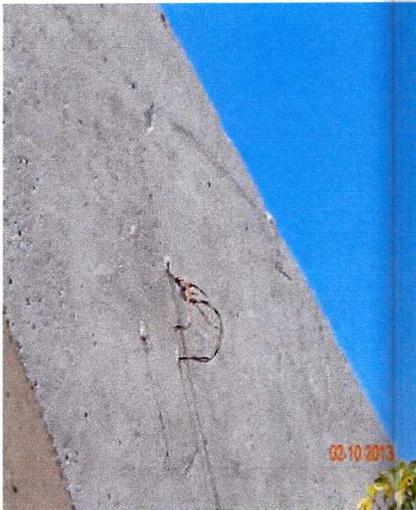
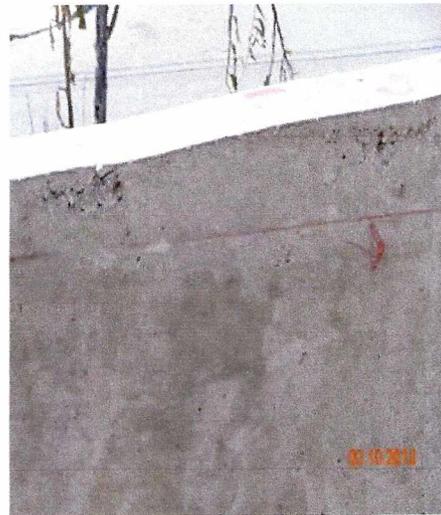
Fotografía N° 7: Falta mejoramiento de terminación de muros laterales.

Fotografía N° 8 Falta mejoramiento de terminación de muros laterales.

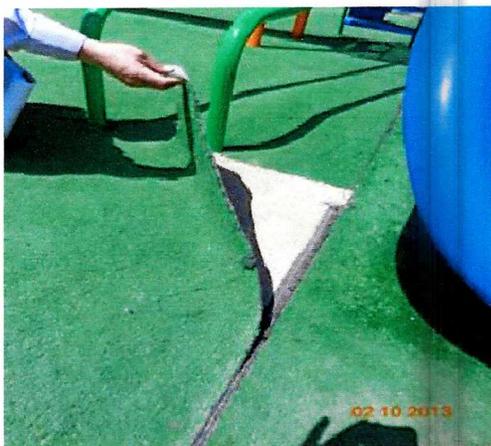
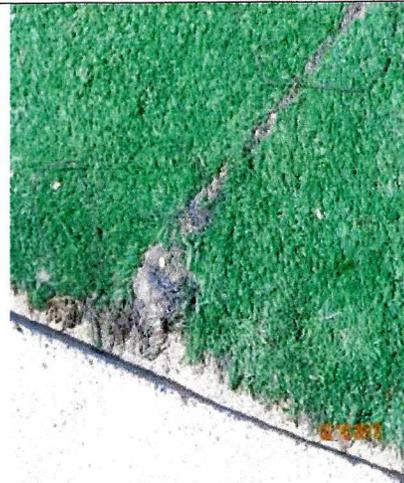
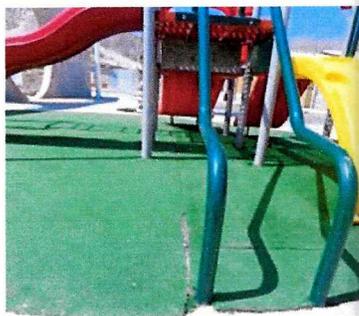
Fotografía N° 9: Pasto sintético sin fijación.

Fotografía N° 10: Pasto sintético sin fijación.

Fotografía N°11: Pasto sintético sin fijación.

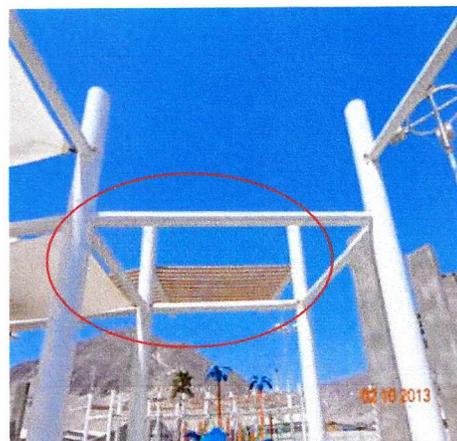
Fotografía N°12: Falta de lona.

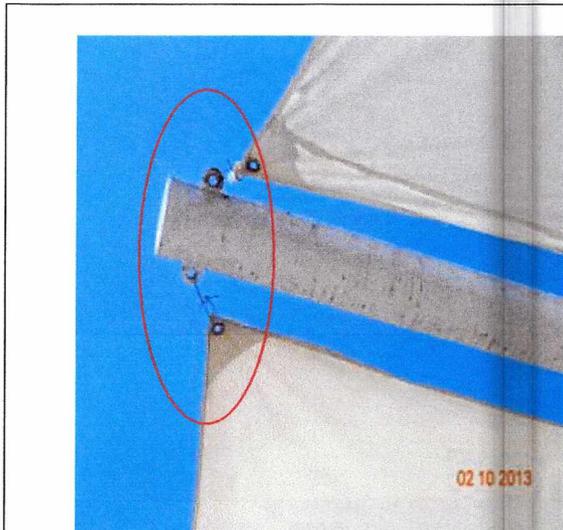
Fotografía N° 13: Fijación.

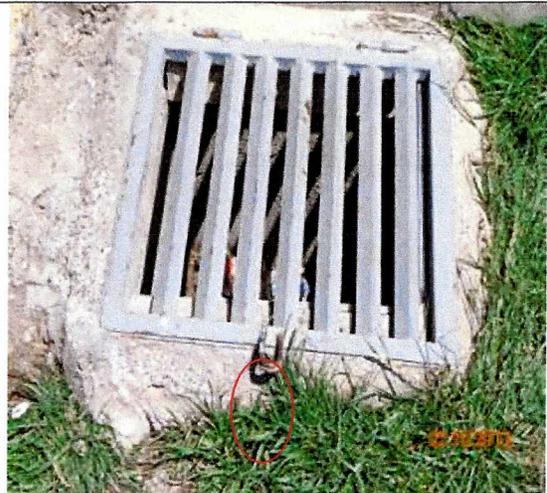
Fotografía N° 14 Falta de candado.

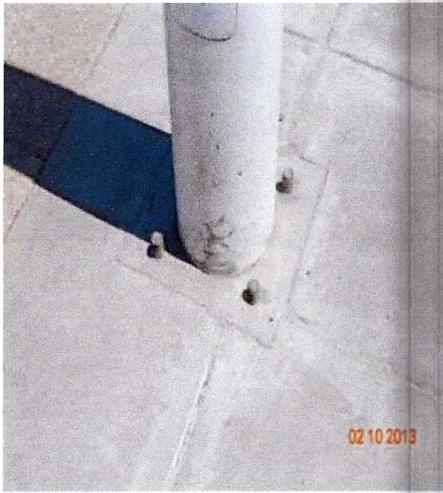
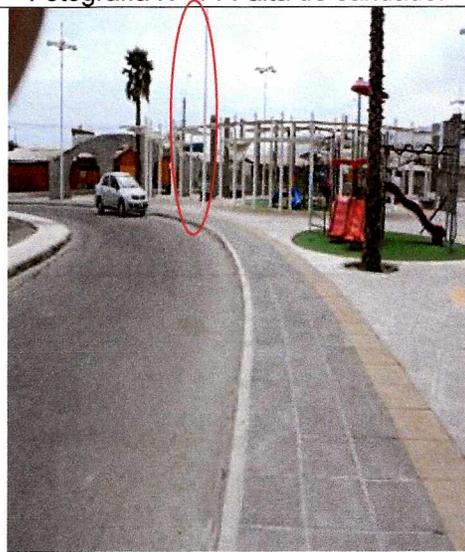
Fotografía N° 15: Pilar sin fijación.

Fotografía N° 16: Pilar sin fijación.

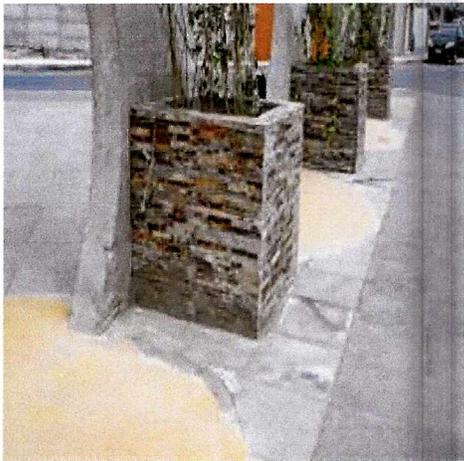
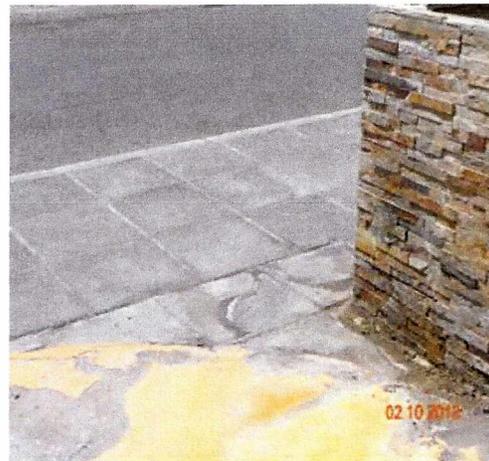
Fotografía N°17: Fallas de pavimento, recubrimiento de piso.

Fotografía N°18: Fallas de pavimento, recubrimiento de piso.

28. Respecto de las observaciones formuladas en los numerales 3.7, 3.8, 3.9 y 3.10 contenidas en el acápite examen de cuentas, donde se advierte observaciones relativas a defectos constructivos advertidos en la obra, corresponde mantener en su totalidad lo observado, debiendo el mandante gestionar con la unidad técnica los antecedentes relacionados con las partidas objetadas, proporcionando la documentación de sustento técnico, que permitan acreditar su correcta ejecución, en un plazo de 60 días desde la fecha de recepción del presente informe.

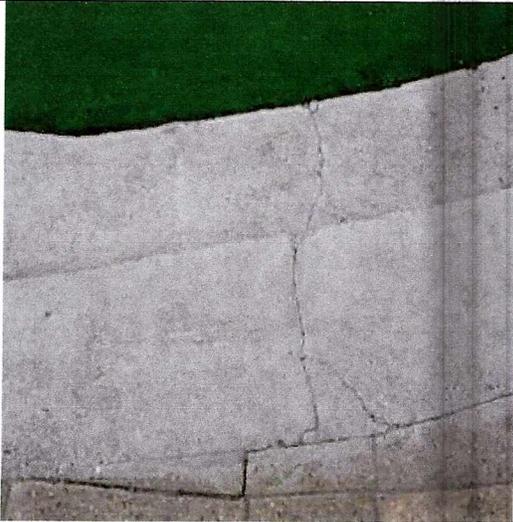
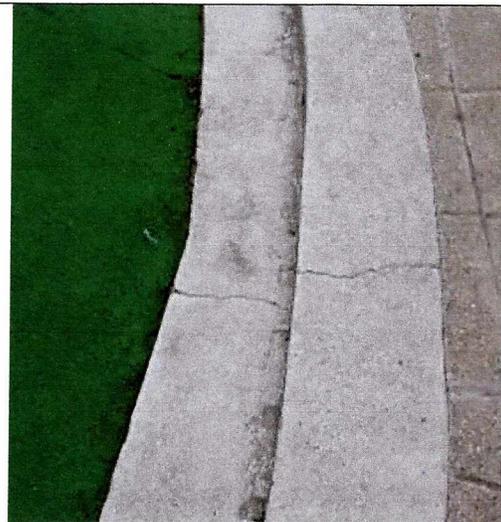
c) El pavimento de hormigón ejecutado en el perímetro que bordea el área cubierta con pasto sintético de los juegos infantiles, presenta grietas y fisuras. Ver anexo 3, fotografías N°s. 22 a 26.

Fotografía N° 25: Grietas y fisuras en pavimentos de hormigón próximo a juegos infantiles, sector oriente de la plaza.

Fotografía N° 26 Grietas y fisuras en pavimentos de hormigón próximo a juegos infantiles, sector oriente de la plaza.

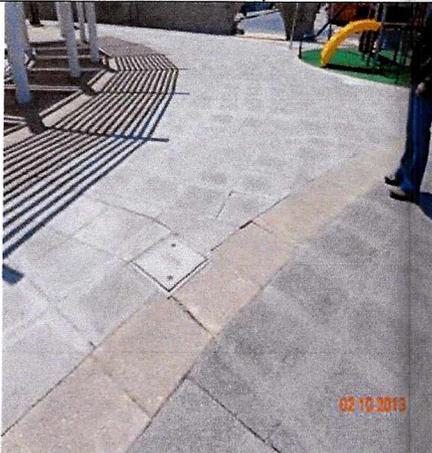
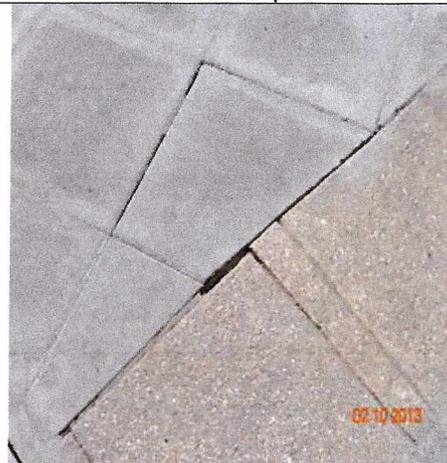
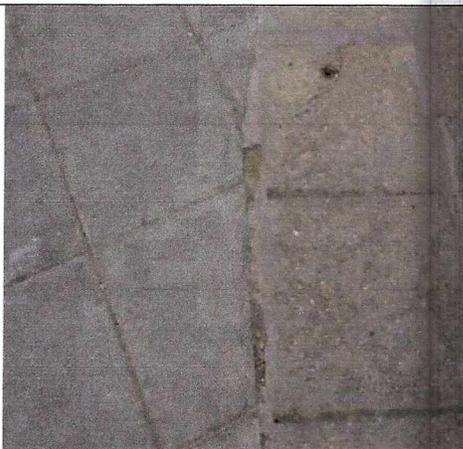
Fotografía N° 27 Desprendimiento de mortero de unión del pavimento.

Fotografía N° 28. Desprendimiento de mortero de unión del pavimento.

Fotografía N°29: Desprendimiento de mortero de unión del pavimento.

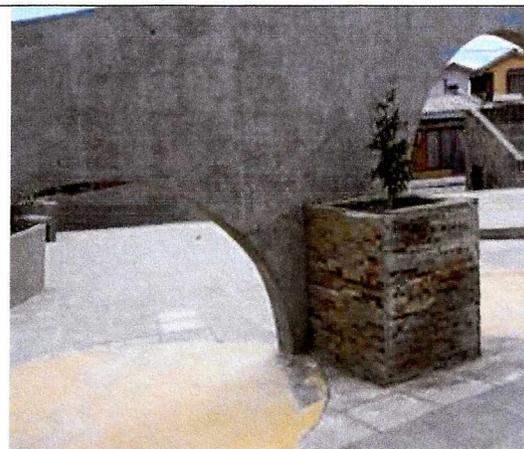
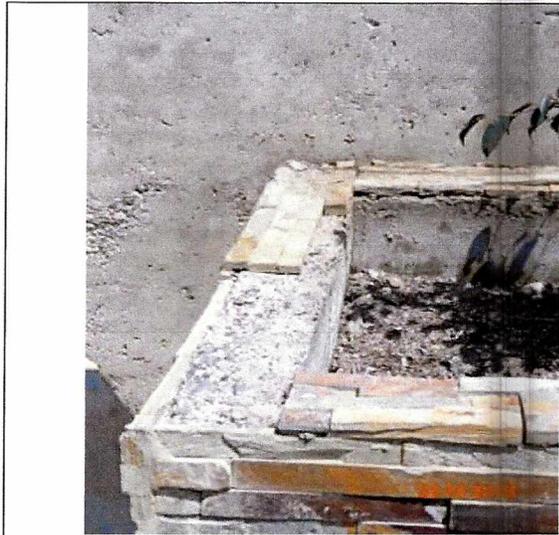
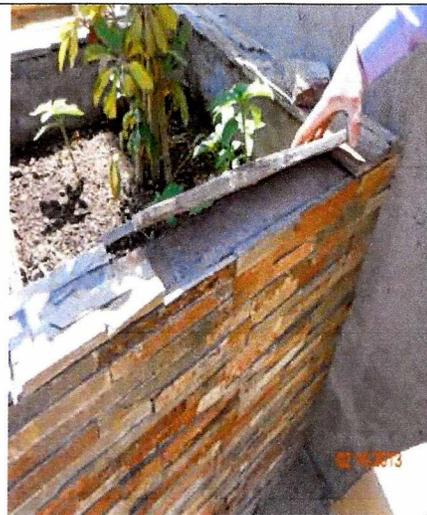
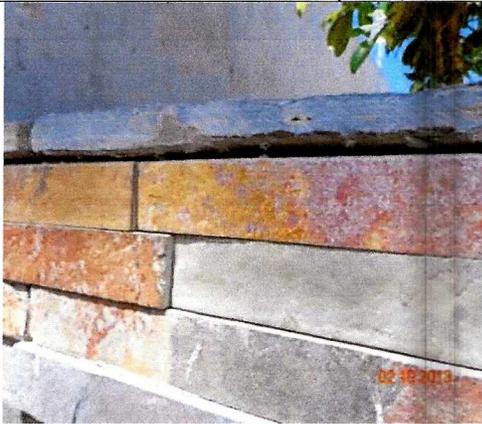
Fotografía N°30: Jardineras con revestimiento de mampostería de piedra suelta y desprendido.

Fotografía N° 31: Jardineras con revestimiento de mampostería de piedra suelta y desprendido.

Fotografía N° 32: Jardineras con revestimiento de mampostería de piedra suelta y desprendido.

Fotografía N° 33: Jardineras con revestimiento de mampostería de piedra suelta y desprendido.

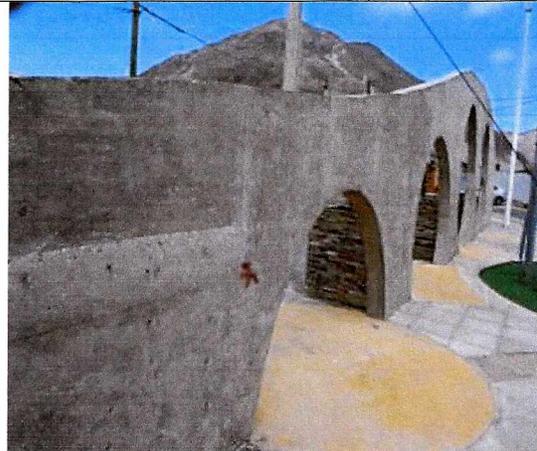
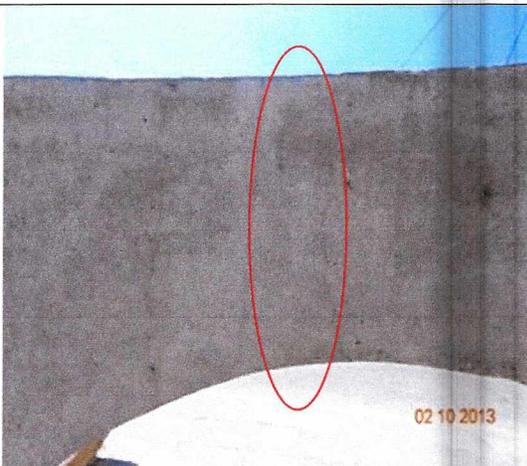
a) Los muros perimetrales de hormigón armado presentan fisuras o agrietamiento en su estructura, ello se aprecia en algunos arcos semicirculares ejecutados. Ver anexo 3, fotografías N°s. 34 y 35.

Fotografía N° 34: Presencia de fisuras o grietas en muros de hormigón armado.

Fotografía N° 35: Presencia de fisuras o grietas en muros de hormigón armado.

II. Examen de Cuentas, 3. Defectos en muros perimetrales de hormigón armado ejecutados – Ejecución, N° 3.10	Incumplimiento del numeral 9.2, de las bases administrativas del contrato	El mandante debe gestionar con la unidad técnica los antecedentes relacionados con las partidas objetadas, proporcionando la documentación de sustento técnico, que permitan acreditar su correcta ejecución, en un plazo de 60 días desde la fecha de recepción del presente informe.			
II. Examen de Cuentas, 3. Falta de certificación de calidad del pasto sintético – Ejecución, N° 3.11	Incumplimiento del numeral 9.2, de las bases administrativas del contrato, que exige certificación de calidad de los materiales.	La entidad mandante debe gestionar con la unidad técnica la entrega de la certificación exigida en cumplimiento de las bases administrativas y técnicas del proyecto, con el objeto que sea remitida a este Organismo de Control, en un plazo de 60 días contados desde la fecha de recepción del presente informe.

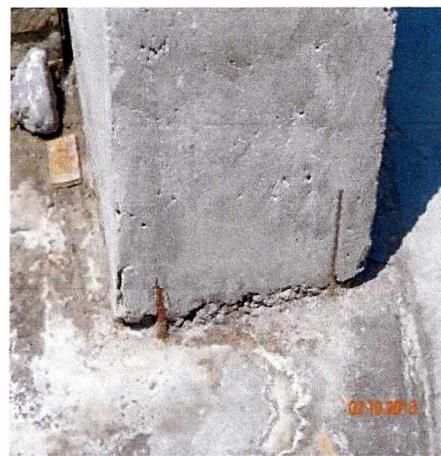
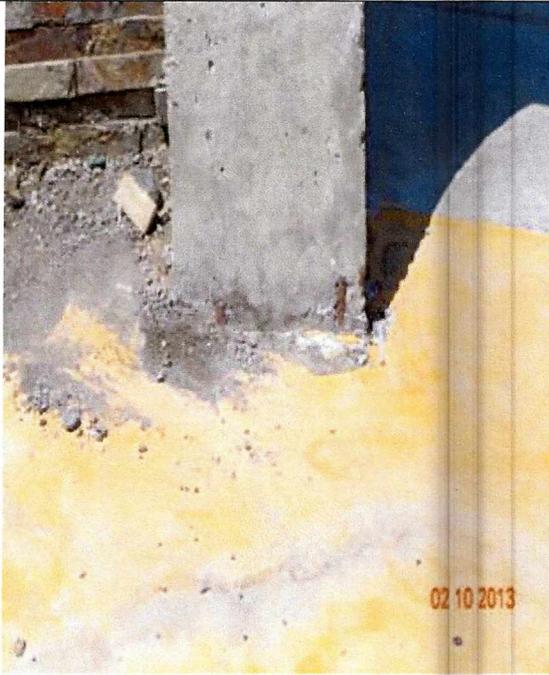
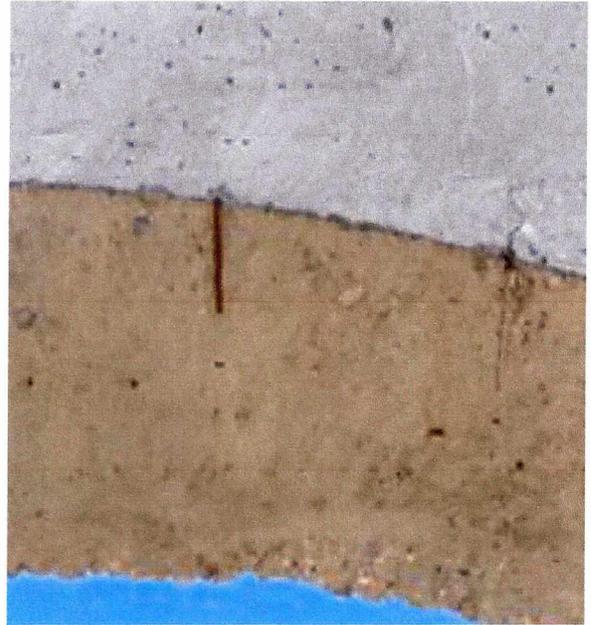
Fotografía N° 36: Enfierradura descubierta.

Fotografía N°37: Enfierradura descubierta.

Fotografía N°38: Enfierradura descubierta.

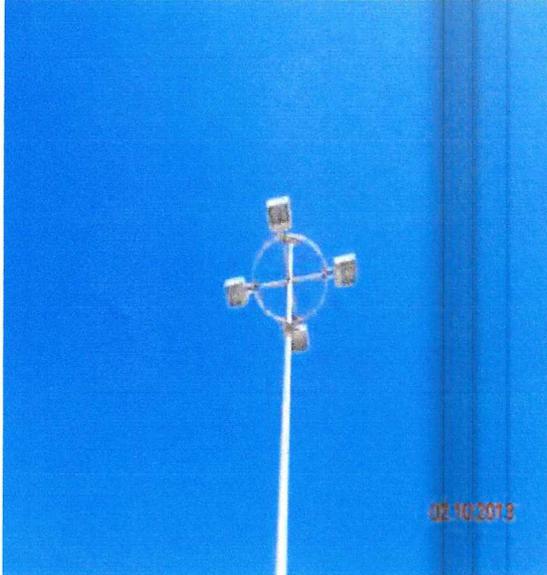
Fotografía N° 39: Luminaria de instalación eléctrica.

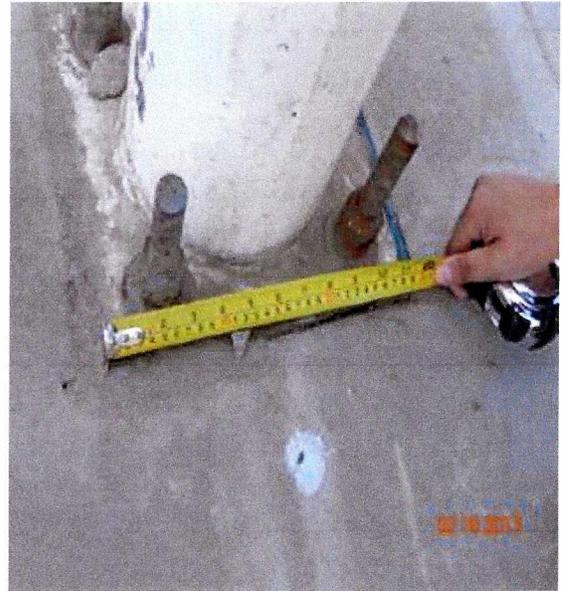
Fotografía N° 40: Fundaciones de soporte de luminarias de instalación eléctrica.
